Commune : **VILLELONGUE** | Rivière : **Le Gave de Pau**

Impasse Fould #2

Unité de gestion : Gironde-Adour-Dordogne
 Code : 23PLVG_GP_S_142 Date de mise à jour : 13/06/2023
 Auteur : SPC GAD

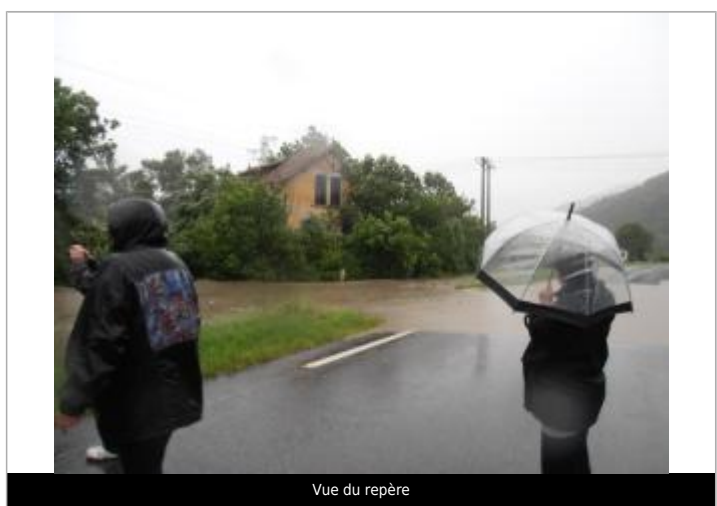
Vue du repère

18 Juin 2013 Nature de l'inondation : **Débordement de cours d'eau** Nature du repère : **Laisse d'inondation**

Commentaires : Code : 134 - Fiabilité : Moyenne - Pic de crue arrive vers 22h, photos prises autour de 16h30

Maximum de l'inondation : Oui
 Visibilité : Non État du repère : Non renseigné
 Pérennité : Non renseigné Repère calculé : Non renseigné
 PHEC : Non renseigné
