Commune : **LOURDES**Rivière : **Le Gave de Pau****muret de la maison faisant l'angle #2**

Code : 23PLVG\_GP\_S\_158

**18 Juin 2013**Nature de l'inondation : **Débordement de cours d'eau**Altitude calculée de l'eau : **375.89 m**Nature du repère : **Laisse d'inondation**

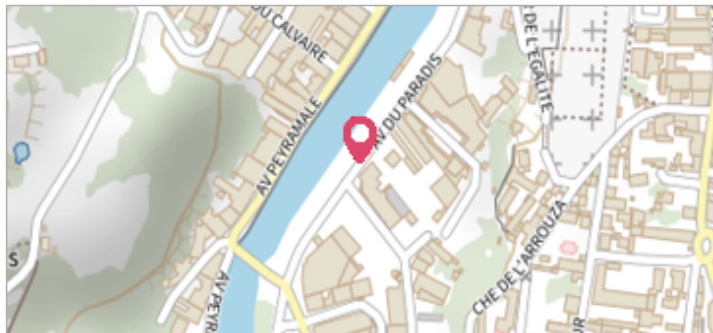
Commentaires : Code : ART\_15\_13 - L'eau est arrivée à 1m43 au dessus du sol - hotel mériditerannée, mur extérieur à côté d'un interrupteur extérieur,
