Commune : **LOURDES****porte d'entrée de l'hôtel**Rivière : **Le Gave de Pau**

**1**Repère(s) sur  
le site**GÉNÉRAL****Unité de gestion :** Gironde-Adour-Dordogne**Code :** 23PLVG\_GP\_S\_192**Date de mise à jour :** 13/06/2023**Auteur :** SPC GAD

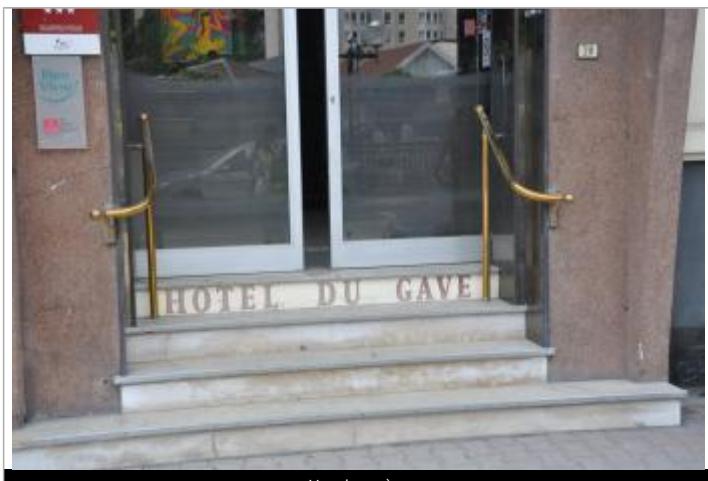
**18 Juin 2013**Nature de l'inondation : **Débordement de cours d'eau**Altitude calculée de l'eau : **375.97 m**Nature du repère : **Laisse d'inondation****Commentaires :** Code : 185 - Fiabilité : Bonne - Laisse bien visible sur la porte d'entrée de l'hôtel, pas de mesure en relatif du niveau d'eau**GÉNÉRAL****Code :** 23PLVG\_GP\_R\_192\_1**Date de mise à jour :****Auteur :** SPC GAD

Vue du repère
