Commune : **VILLELONGUE** | Rivière : **Le Gave de Pau**

route à l'entrée des gorges de Luz

Unité de gestion : Gironde-Adour-Dordogne
 Code : 23PLVG_GP_S_194 Date de mise à jour : 13/06/2023
 Auteur : SPC GAD

Code : 23PLVG_GP_R_194_1 Date de mise à jour : 13/06/2023
 Auteur : SPC GAD

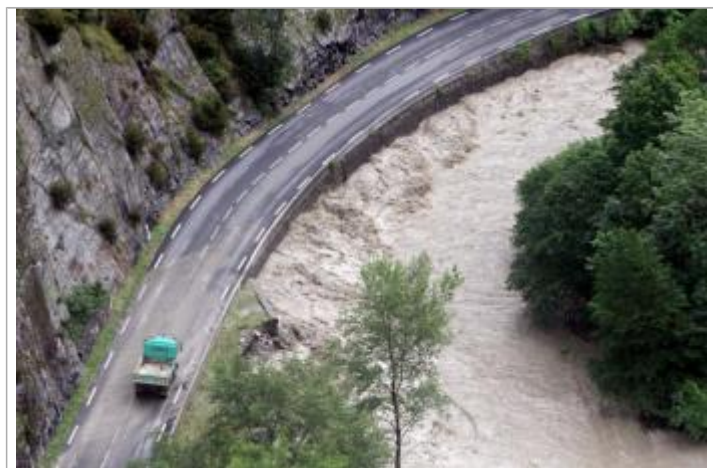
Vue du repère

Commentaires : Code : 187 - Fiabilité : Moyenne - Trace visible sur la route à l'entrée des gorges de Luz en décrue

Maximum de l'inondation : Oui
 Visibilité : Non État du repère : Non renseigné
 Pérennité : Non renseigné Repère calculé : Non renseigné
 PHEC : Non renseigné
