Commune : **PIERREFITTE-NESTALAS**Rivière : **Le Gave de Pau****Rue Lavoisier**

Code : 23PLVG_GP_S_196

**18 Juin 2013**Nature de l'inondation : **Débordement de cours d'eau**Altitude calculée de l'eau : **465.112 m**Nature du repère : **Laisse d'inondation**

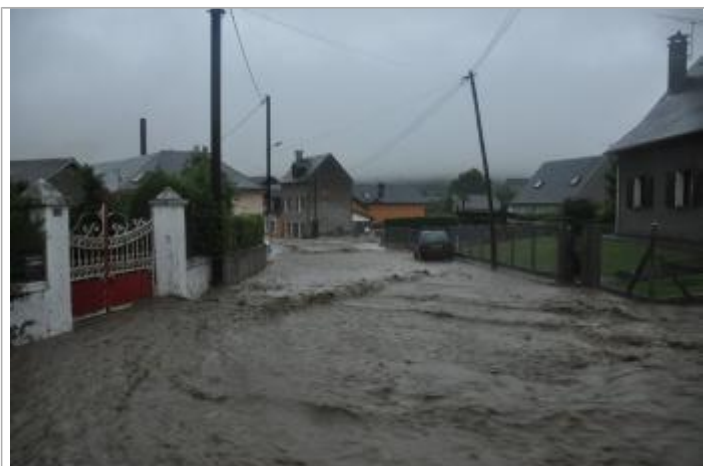
Vue du repère

Commentaires : Code : 189 - Fiabilité : Moyenne - prise de la photo à 21h le 18/06/2013, niveau surement proche du niveau max
