Commune : **LOURDES** | Rivière : **Le Gave de Pau**

**entrée du parking de l'Hotel d'Espagne**

Unité de gestion : Gironde-Adour-Dordogne  
 Code : 23PLVG\_GP\_S\_212      Date de mise à jour : 13/06/2023  
 Auteur : SPC GAD

**SOURCE DE REPÉRAGE : RELEVÉS DE LAISSES DE LA CRUE DE JUIN 2013 -**

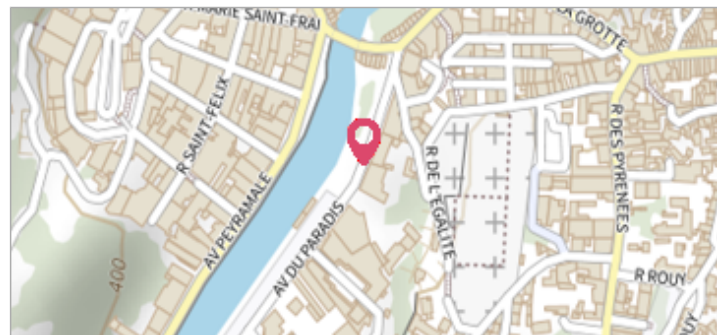
Commentaires : Code : ART\_21\_13 - L'eau est arrivée à 4cm au dessus du bas de la 3ème poutre béton dans l'entrée du parking de l'Hotel d'Espagne
