Commune : **ARGELES-GAZOST** | Rivière : **Le Gave de Pau**

Unité de gestion : Gironde-Adour-Dordogne
 Code : 23PLVG_GP_S_26 Date de mise à jour : 13/06/2023
 Auteur : SPC GAD

Code : 23PLVG_GP_R_26_1 Date de mise à jour : 13/06/2023
 Auteur : SPC GAD

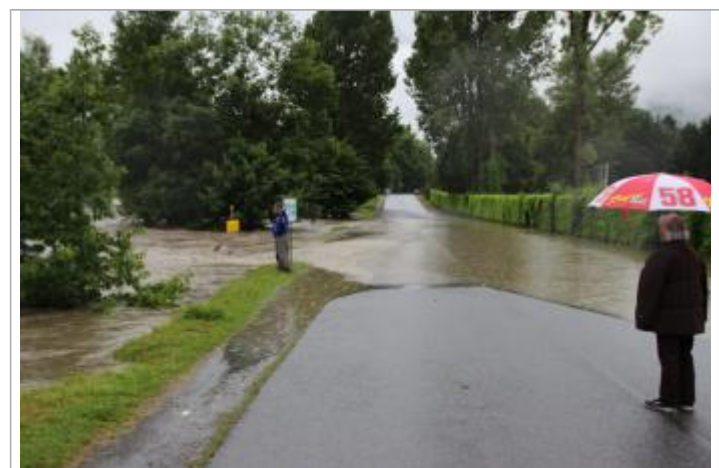
Vue du repère

Commentaires : Code : 29 - Fiabilité : Moyenne - Laisse présente dans la haie en bordure de route (inondation stade par Gave de Pau)
