Commune : **GAVARNIE-GEDRE** | Rivière : **Le Gave de Pau**

**arbuste en RD en aval du pont**

Unité de gestion : Gironde-Adour-Dordogne  
 Code : 23PLVG\_GP\_S\_49      Date de mise à jour : 13/06/2023  
 Auteur : SPC GAD

**SOURCE DE REPÉRAGE : RELEVÉS DE LAISSES DE LA CRUE DE JUIN 2013 -**

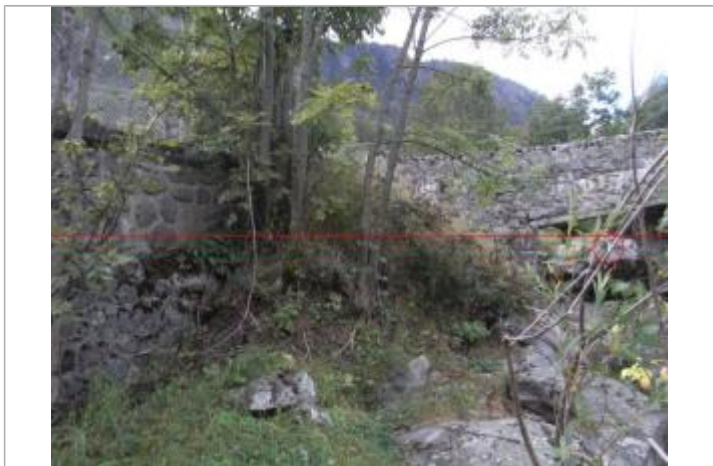
Vue du repère

Commentaires : Code : 48 - Fiabilité : Moyenne - Oct 12 ou Juin 13 ? Laisse présente dans arbuste en RD en aval du pont difficile à lever Hmax?

Texte : 2012 ou 2013  
 Maximum de l'inondation : Non  
 Visibilité : Non      État du repère : Non renseigné  
 Pérennité : Non renseigné      Repère calculé : Non renseigné  
 PHEC : Non renseigné
