Commune : **GER**Rivière : **Le Gave de Pau****Impasse Arremissant #1**

Code : 23PLVG_GP_S_50

SOURCE DE REPÉRAGE : RELEVÉS DE LAISSES DE LA CRUE DE JUIN 2013 -

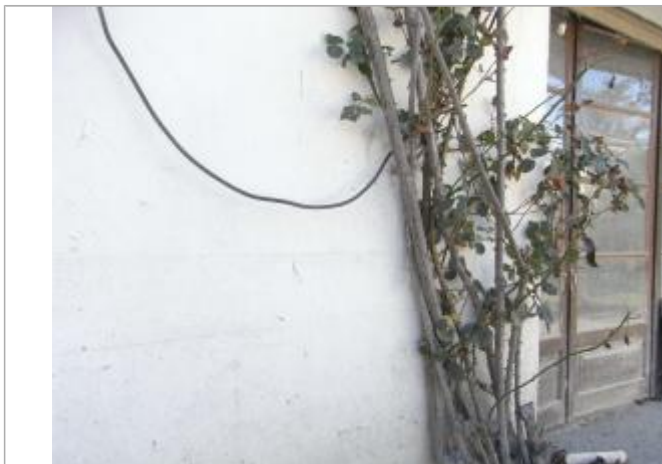
**18 Juin 2013**Nature de l'inondation : **Débordement de cours d'eau**Altitude calculée de l'eau : **390.93 m**Nature du repère : **Laisse d'inondation**

Référence nivelée : Marque d'inondation

Vue du repère
