Commune : **LOURDES**

Hôtel Saint François d'Assise

Rivière : **Le Gave de Pau****1** Repère(s) sur le site**GÉNÉRAL****Unité de gestion :** Gironde-Adour-Dordogne**Code :** 23PLVG_GP_S_52**Date de mise à jour :** 13/06/2023**Auteur :** SPC GAD

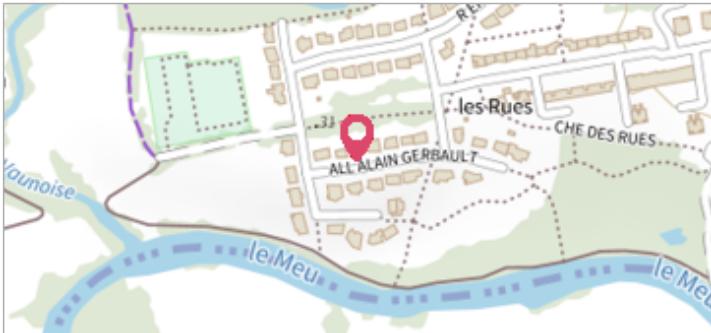
**18 Juin 2013**Nature de l'inondation : **Débordement de cours d'eau**Altitude calculée de l'eau : **375.75 m**Nature du repère : **Laisse d'inondation****Commentaires :** Code : ART_05_13 - L'eau est arrivée à 76cm par rapport au sol à l'Hôtel Saint François d'Assise. Repère à droite de plaque de l'Hôtel.**GÉNÉRAL****Code :** 23PLVG_GP_R_52_1**Date de mise à jour :****Auteur :** SPC GAD
