Commune : **LOURDES** | Rivière : **Le Gave de Pau**

Hôtel Saint François d'Assise

Commentaires : Code : ART_05_13

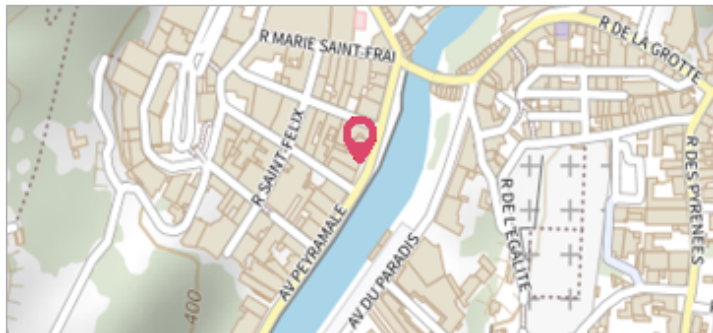
Commentaires : Code : ART_05_13 - L'eau est arrivée à 76cm par rapport au sol à l'Hôtel Saint François d'Assise. Repère à droite de plaque de l'Hôtel.
