Commune : **GEU** | Rivière : **Le Gave de Pau**

Chemin les Arrailles #2

Unité de gestion : Gironde-Adour-Dordogne
 Code : 23PLVG_GP_S_75 Date de mise à jour : 13/06/2023
 Auteur : SPC GAD

Code : 23PLVG_GP_R_75_1 Date de mise à jour : 13/06/2023
 Auteur : SPC GAD

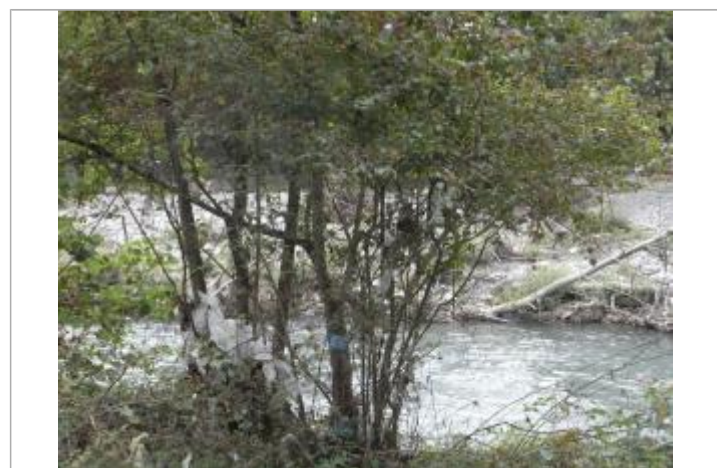
Vue du repère

Commentaires : Code : 70 - Fiabilité : Moyenne - Laisse présente sur arbre, difficile à relever avec précision (Hmax ?)
