Commune : LUGAGNAN

Rivière : Le Gave de Pau

talus rive droite en amont du pont

Code : 23PLVG_GP_S_112

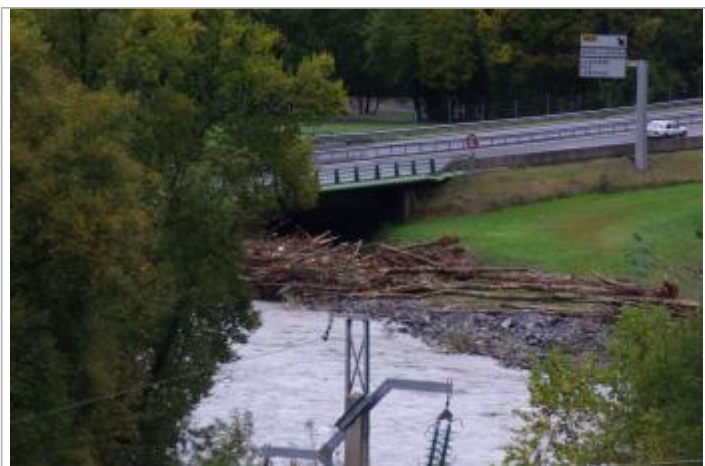
Vue du repère

Altitude calculée de l'eau : **388.48 m**

Nature du repère : Laisse d'inondation

Commentaires : Code : 104 - Fiabilité : Bonne - Laises présentes sur talus rive droite en amont du pont
