Commune : **LESTELLE-BETHARRAM** | Rivière : **Le Gave de Pau**

Route des Grottes

Unité de gestion : Gironde-Adour-Dordogne
 Code : 23PLVG_GP_S_127 Date de mise à jour : 13/06/2023
 Auteur : SPC GAD

Code : 23PLVG_GP_R_127_1 Date de mise à jour : 13/06/2023
 Auteur : SPC GAD

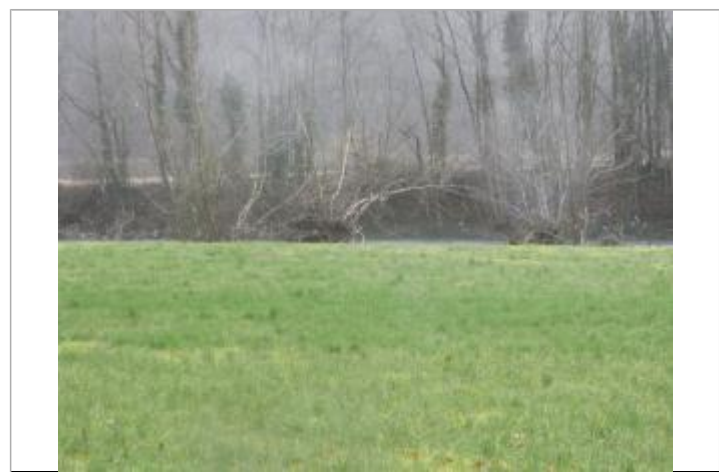
Vue du repère

Commentaires : Code : 118 - Fiabilité : Moyenne - Niveau max imprécis (le haut des embâcles en berge ?)

Maximum de l'inondation : Oui
 Visibilité : Non État du repère : Non renseigné
 Pérennité : Non renseigné Repère calculé : Non renseigné
 PHEC : Non renseigné
