Commune : **SAINT-PE-DE-BIGORRE**Rivière : **Le Gave de Pau****Impasse Arremissant #7**

Code : 23PLVG\_GP\_S\_128

Code : 23PLVG\_GP\_R\_128\_1

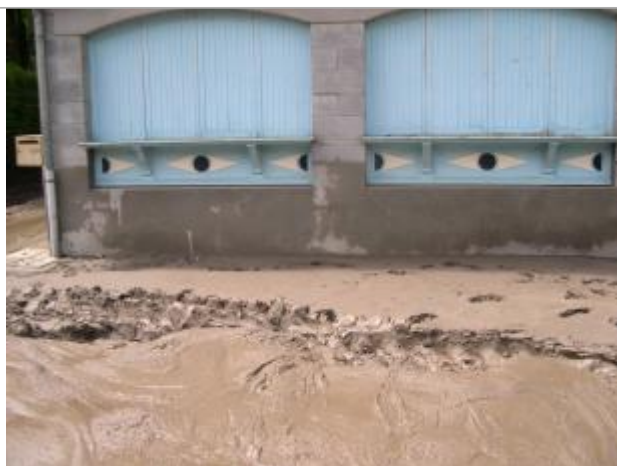
Vue du repère

**18 Juin 2013**Nature de l'inondation : **Débordement de cours d'eau**Altitude calculée de l'eau : **330.75 m**Nature du repère : **Laisse d'inondation**

Commentaires : Code : 119 - Fiabilité : Bonne

Maximum de l'inondation : Oui

Visibilité : Non

Référence nivelée : Marque d'inondation

Altitude de la référence (en m) : 330.750 m
