Commune : **LOURDES**Rivière : **Le Gave de Pau****hotel Saint Contard à l'entrée coté droit**

Code : 23PLVG_GP_S_137

**18 Juin 2013**Nature de l'inondation : **Débordement de cours d'eau**Altitude calculée de l'eau : **376.7 m**Nature du repère : **Laisse d'inondation**

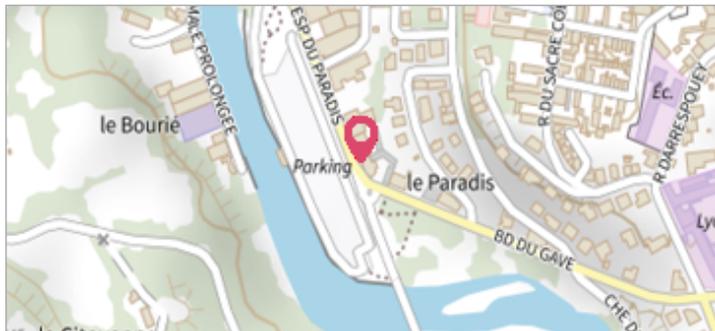
Commentaires : Code : ART_13_13 - L'eau est arrivée à 80cm au dessus de la dernière marche de l'hotel Saint Contard à l'entrée coté droit
