Commune : VILLELONGUE

Impasse Fould #1

Rivière : Le Gave de Pau

GÉNÉRAL**Unité de gestion :** Gironde-Adour-Dordogne**Code :** 23PLVG_GP_S_140**Date de mise à jour :** 13/06/2023**Auteur :** SPC GAD

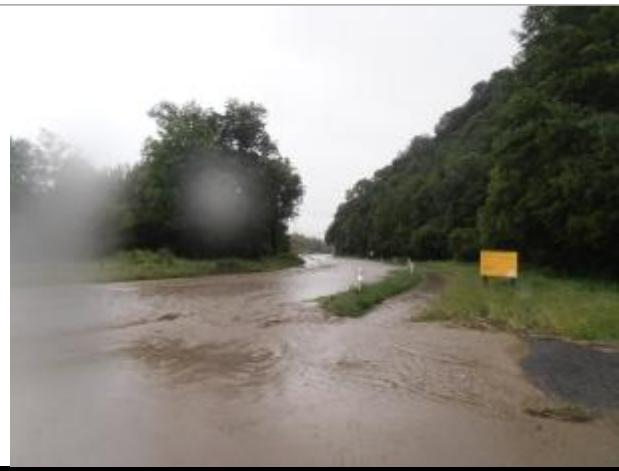
Vue du repère

**18 Juin 2013**Nature de l'inondation : **Débordement de cours d'eau**Nature du repère : **Laisse d'inondation****Commentaires :** Code : 132 - Fiabilité : Moyenne - Pas de photo au pic de crue, à priori débordement amont a protégé poste RTE**GÉNÉRAL****Code :** 23PLVG_GP_R_140_1**Date de mise à jour :****Auteur :** SPC GAD

MARQUE**Maximum de l'inondation :** Oui**Visibilité :** Non**État du repère :** Non renseigné**Pérennité :** Non renseigné**Repère calculé :** Non renseigné**PHEC :** Non renseigné
