Commune : **LOURDES**Rivière : **Le Gave de Pau****muret de la maison faisant l'angle #1**

Code : 23PLVG_GP_S_147

**18 juin 2013**Nature de l'inondation : **Débordement de cours d'eau**Altitude calculée de l'eau : **377.07 m**Nature du repère : **Laisse d'inondation**

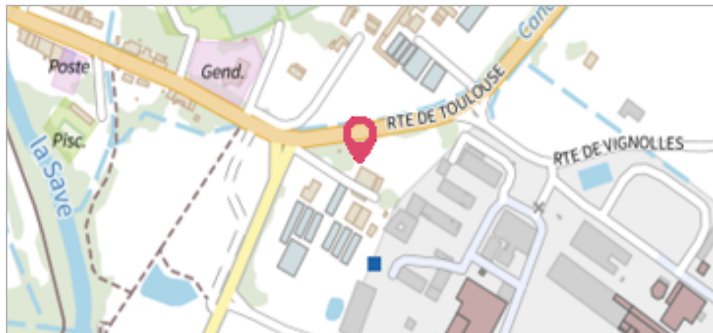
Commentaires : Code : ART_14_13 - L'eau est arrivée à 16cm par rapport au sol, au droit du muret de la maison faisant l'angle
