Commune : **LOURDES**Rivière : **Le Gave de Pau****hôtel Gloria**

1 Repère(s) sur le site**GÉNÉRAL**

Code : 23PLVG_GP_S_155

**18 Juin 2013**Nature de l'inondation : **Débordement de cours d'eau**Altitude calculée de l'eau : **376.03 m**Nature du repère : **Laisse d'inondation**

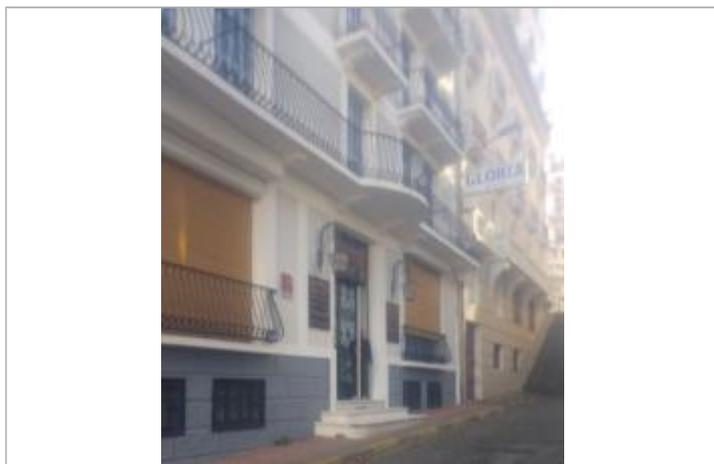
Vue du repère

Commentaires : Code : 147 - Fiabilité : Bonne - pas d'eau à l'intérieur, niveau max devant marche hôtel Gloria
