Commune : **GER**Rivière : **Le Gave de Pau****Rue des Coutures #1**

Code : 23PLVG_GP_S_167

SOURCE DE REPÉRAGE : RELEVÉS DE LAISSES DE LA CRUE DE JUIN 2013 -

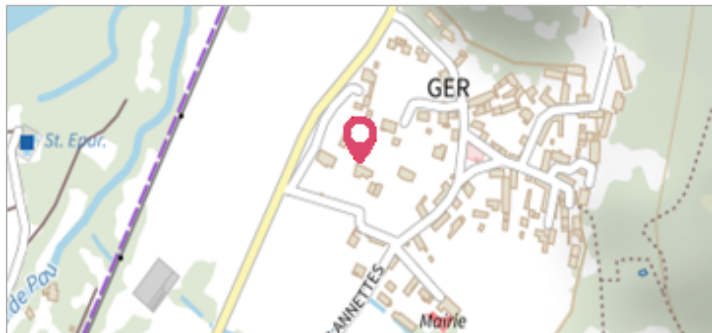
**18 Juin 2013**Altitude calculée de l'eau : **391.07 m**Nature de l'inondation : **Débordement de cours d'eau**Nature du repère : **Laisse d'inondation**

Commentaires : Code : 159 - Fiabilité : Excellente - + 60 cm dans le séjour et RDC
