Commune : **LOURDES****hotel méditerranée, mur extérieur**Rivière : **Le Gave de Pau**

Repère(s) sur le site

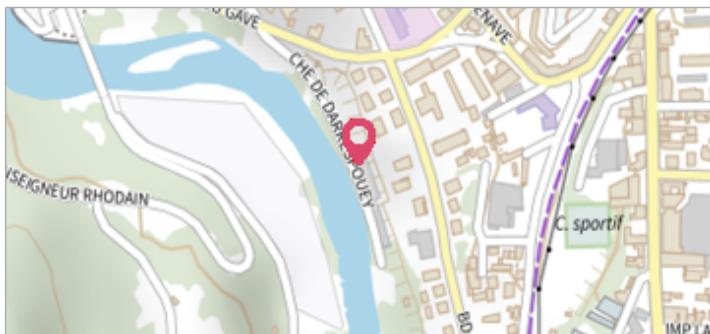
**18 Juin 2013**Nature de l'inondation : **Débordement de cours d'eau**Altitude calculée de l'eau : **378.56 m**Nature du repère : **Laisse d'inondation**

Commentaires : Code : ART_16_13 - L'eau est arrivée à 31cm par rapport au mur béton côté droit de la 1ère entrée de l'entrepot
