Commune : LOURDES

Rivière : **Le Gave de Pau**

Code: 23PLVG_GP_S_192 Date de mise à jour: 13/06/2023

SOURCE DE REPÉRAGE : RELEVÉS DE LAISSES DE LA CRUE DE JUIN 2013 -

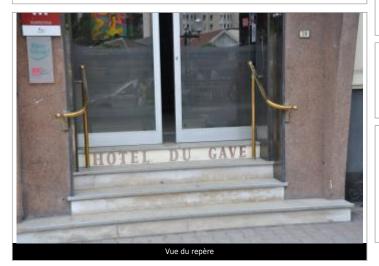
porte d'entrée de l'hôtel

Altitude calculée de l'eau : 375.97 m

Nature du repère : Laisse d'inondation

Commentaires: Code: 185 - Fiabilité: Bonne - Laisse bien visible sur la porte d'entrée de l'hôtel, pas de mesure en relatif du niveau d'eau
