Commune : **LOURDES**Rivière : **Le Gave de Pau****porte d'entrée de l'hôtel**

Code : 23PLVG_GP_S_192

**18 Juin 2013**Nature de l'inondation : **Débordement de cours d'eau**Altitude calculée de l'eau : **375.97 m**Nature du repère : **Laisse d'inondation**

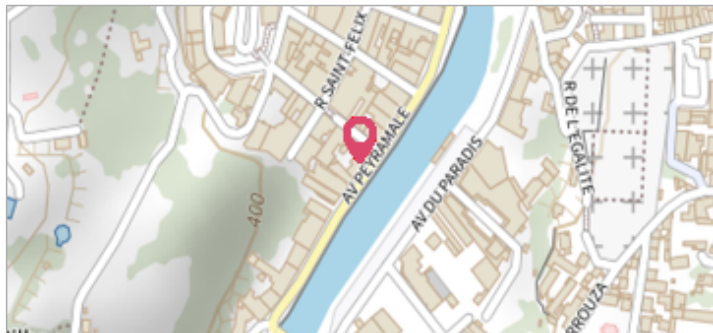
Commentaires : Code : 185 - Fiabilité : Bonne - Laisse bien visible sur la porte d'entrée de l'hôtel, pas de mesure en relatif du niveau d'eau
