Commune : **VILLELONGUE** | Rivière : **Le Gave de Pau**

route à l'entrée des gorges de Luz

18 Juin 2013 Nature de l'inondation : **Débordement de cours d'eau** Nature du repère : **Laisse d'inondation**

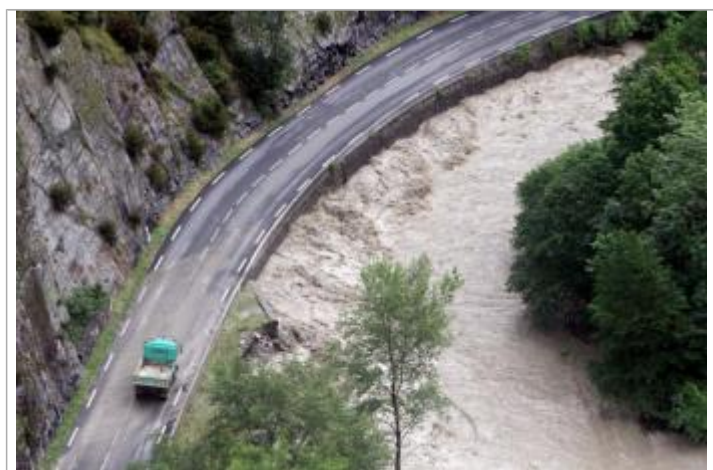
Commentaires : Code : 187 - Fiabilité : Moyenne - Trace visible sur la route à l'entrée des gorges de Luz en décrue

Vue du repère
