Commune : **LOURDES**Rivière : **Le Gave de Pau**

Unité de gestion : Gironde-Adour-Dordogne**Code :** 23PLVG_GP_S_212**Date de mise à jour :** 13/06/2023**Auteur :** SPC GAD

SOURCE DE REPÉRAGE : RELEVÉS DE LAISSES DE LA CRUE DE JUIN 2013 -

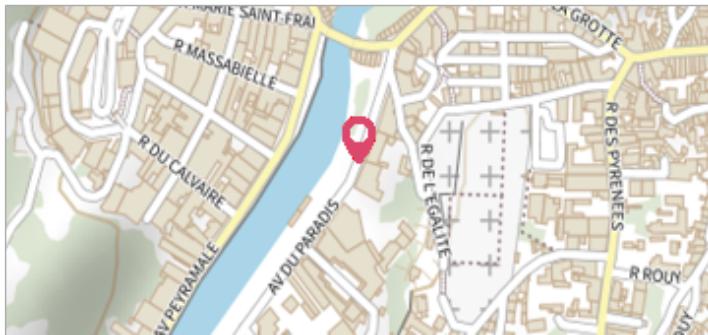
entrée du parking de l'Hotel d'Espagne

**18 Juin 2013**Nature de l'inondation : **Débordement de cours d'eau**Altitude calculée de l'eau : **375.75 m**Nature du repère : **Laisse d'inondation****Commentaires :** Code : ART_21_13 - L'eau est arrivée à 4cm au dessus du bas de la 3ème poutre béton dans l'entrée du parking de l'Hotel d'Espagne
