Commune : **VOUZIER**Rivière : **L' Aisne****Aire de pique nique****1**

**Juillet 2021**Nature de l'inondation : **Débordement de cours d'eau**Altitude calculée de l'eau : **93.841 m**Nature du repère : **Laisse d'inondation****GÉNÉRAL**

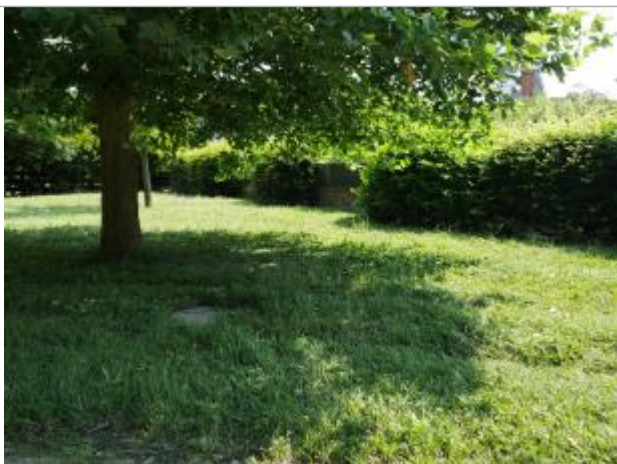
Différence entre le niveau d'eau et la référence (en m) : 0.550 m

Altitude calculée de l'eau (en m) : 93.841

Laiasses au mur arrière de jardin
