Commune : OUVILLE-LA-RIVIERE

Rivière : La Saâne

## Sol de la cours du 76 rue de la Filature

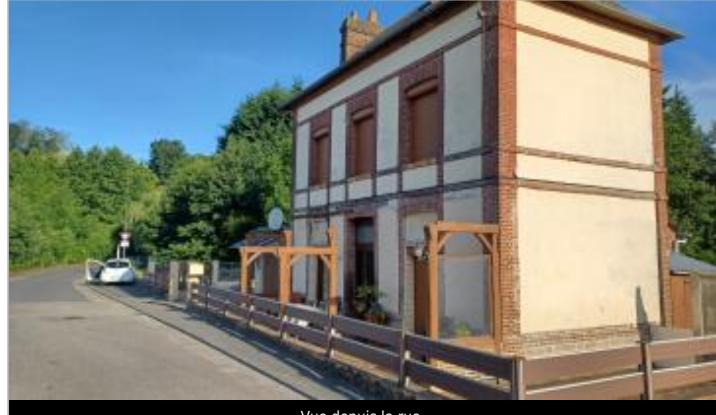
**Commentaires :** La laisse se situe au sol dans la cours face à la façade Ouest de la maison.**1**

Vue depuis la rue.
