Commune : **HERMANVILLE**Rivière : **La Vienne**

## Façade de l'Eglise Saint Martin

**Commentaires** : Façade Ouest, côté entrée de l'église.**1**

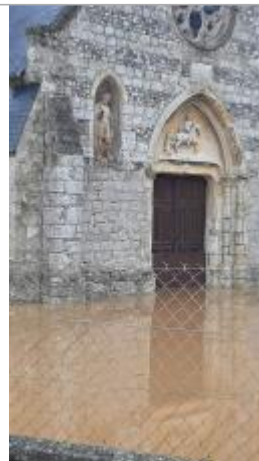
Vue de la crue.

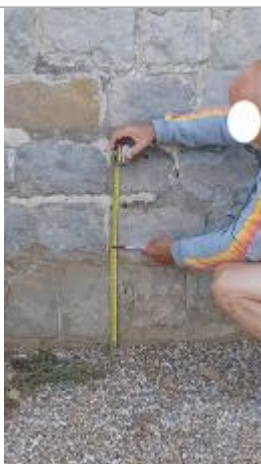
Nature de l'inondation : **Ruissellement**Nature du repère : **Laisse d'inondation****Commentaires** : Laisse de crue à 30 cm/sol.

L'eau est arrivée par un fossé affluent de la Vienne et un thalweg sec en rive droite de la Vienne.

Laisse de crue à 30 cm/sol.
