Commune : **HERMANVILLE**Rivière : **La Vienne**

Façade de l'Eglise Saint Martin

Repère(s) sur le site

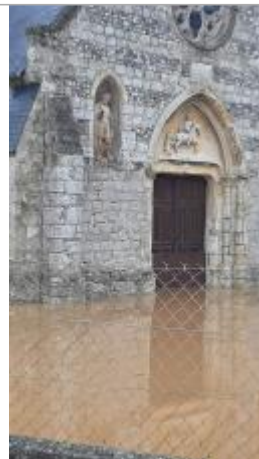
Vue de la crue.
