Commune : LONGUYON

Rivière : la Crusnes

Pont RD618 enjambant la Crusnes

Code : 23DT54CH1_R_9_1

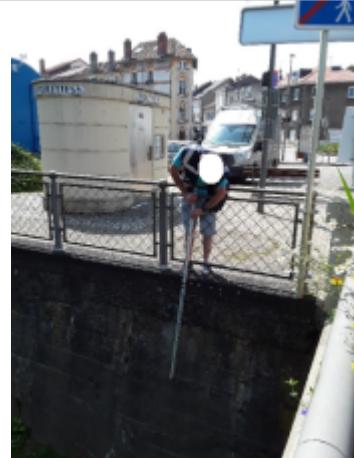
Commentaires : Berge beton coôté parking

photo du repère de loin

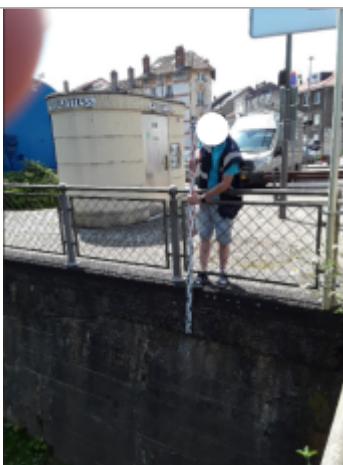
Altitude calculée de l'eau : **212.35 m**

Nature du repère : Laisse d'inondation

Commentaires : amont du pont - repere sur berge rive gauche

photo du repère de près
