Commune : **LONGUYON**Rivière : **la Crusnes****Pont RD618 enjambant la Crusnes****Commentaires** : Berge beton côté parking**1**

GÉNÉRAL**Unité de gestion** : Meuse-Moselle**Code** : 23DT54CH1_S_9**Date de mise à jour** : 05/07/2023**Auteur** : SPC MM

Nature de l'inondation : **Débordement de cours d'eau**Altitude calculée de l'eau : **212.35 m**Nature du repère : **Laisse d'inondation****Commentaires** : amont du pont - repere sur berge rive gauche**GÉNÉRAL****Code** : 23DT54CH1_R_9_1**Date de mise à jour** :**Auteur** : SPC MM

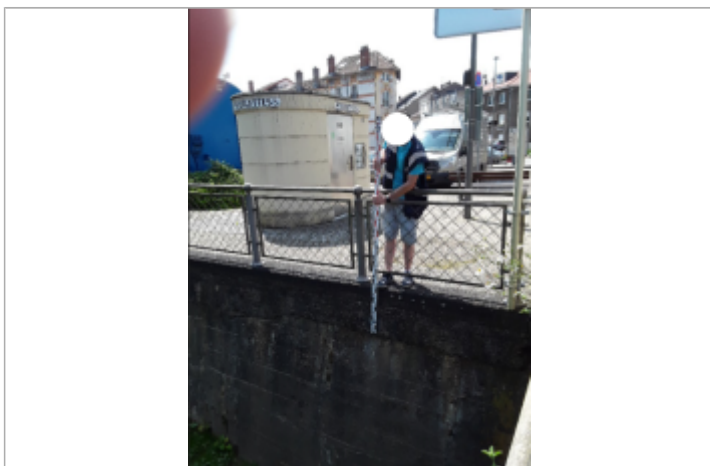
photo du repère de près

MARQUE**Maximum de l'inondation** : Oui**Visibilité** : Non**État du repère** : Non renseigné**Pérennité** : Non renseigné**Repère calculé** : Non renseigné**PHEC** : Non renseigné**SOURCE DE REPÉRAGE** : DDT MEURTHE-ET-MOSELLE - 23/07/2021**Type de repérage** : Campagne de terrain post-inondation**Organisme(s)** : DDT 54**NIVELLEMENT INITIAL - 19/04/2022****Méthode** : GPS**Organisme** : SARL GEOL3D**Référence nivelée** : Autre type de référence**Description référence du repère** : depuis le sol**Système altimétrique** : NGF IGN 1969 (système normal)**Altitude de la référence (en m)** : 211.850 m**Différence entre le niveau d'eau et la référence (en m)** : 0.500 m**Altitude calculée de l'eau (en m)** : 212.35
