Commune : **CHARENCEY-VEZIN**Rivière : **La Chiers****rue du Dorlon n°2****Commentaires** : Porte de garage**1**

**GÉNÉRAL****Unité de gestion** : Meuse-Moselle**Code** : 23DT54CH1\_S\_30**Date de mise à jour** : 05/07/2023**Auteur** : SPC MM

**15 juillet 2021**Nature de l'inondation : **Débordement de cours d'eau**Altitude calculée de l'eau : **197.24 m**Nature du repère : **Laisse d'inondation****Commentaires** : Mesure prise sur porte de garage**GÉNÉRAL****Code** : 23DT54CH1\_R\_30\_1**Date de mise à jour** :**Auteur** : SPC MM

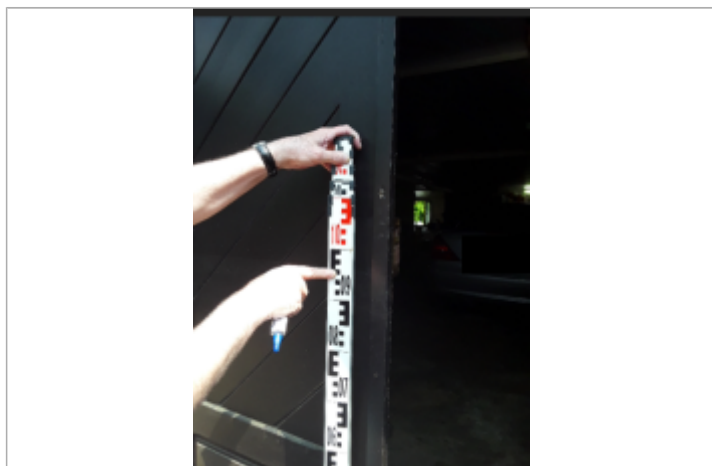
photo du repère de près

**MARQUE****Maximum de l'inondation** : Oui**Visibilité** : Non**État du repère** : Non renseigné**Pérennité** : Non renseigné**Repère calculé** : Non renseigné**PHEC** : Non renseigné**SOURCE DE REPÉRAGE** : DDT MEURTHE-ET-MOSELLE - 23/07/2021**Type de repérage** : Campagne de terrain post-inondation**Organisme(s)** : DDT 54**NIVELLEMENT INITIAL - 19/04/2022****Méthode** : GPS**Organisme** : SARL GEOL3D**Référence nivelée** : Autre type de référence**Description référence du repère** : depuis le pas de porte**Système altimétrique** : NGF IGN 1969 (système normal)**Altitude de la référence (en m)** : 196.280 m**Différence entre le niveau d'eau et la référence (en m)** : 0.960 m**Altitude calculée de l'eau (en m)** : 197.24
