Commune : **CHARENCEY-VEZIN**Rivière : **La Chiers****rue du Dorlon n°3****Commentaires** : Mur angle maison arrière de propriété**1**

GÉNÉRAL**Unité de gestion** : Meuse-Moselle**Code** : 23DT54CH1_S_34**Date de mise à jour** : 05/07/2023**Auteur** : SPC MM

**15 juillet 2021**Nature de l'inondation : **Débordement de cours d'eau**Altitude calculée de l'eau : **196.29 m**Nature du repère : **Laisse d'inondation****Commentaires** : Angle mur habitation inondée et abri en bois**GÉNÉRAL****Code** : 23DT54CH1_R_34_1**Date de mise à jour** :**Auteur** : SPC MM

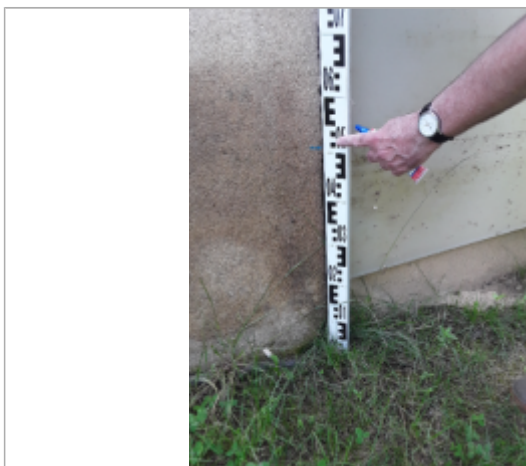
photo du repère de près

MARQUE**Texte** : aucune inscription**Maximum de l'inondation** : Oui**Visibilité** : Oui**État du repère** : Mauvais**Pérennité** : Aucune**Repère calculé** : Non renseigné**PHEC** : Non renseigné**SOURCE DE REPÉRAGE** : DDT MEURTHE-ET-MOSELLE - 23/07/2021**Type de repérage** : Campagne de terrain post-inondation**Organisme** : DDT 54**NIVELLEMENT INITIAL - 19/04/2022****Méthode** : GPS**Organisme** : SARL GEOL3D**Référence nivelée** : Autre type de référence**Description référence du repère** : depuis le seuil**Système altimétrique** : NGF IGN 1969 (système normal)**Altitude de la référence (en m)** : 195.780 m**Différence entre le niveau d'eau et la référence (en m)** : 0.510 m**Altitude calculée de l'eau (en m)** : 196.29
