Commune : **REHON**Rivière : **La Chiers****rue de richepre n°34****Commentaires** : Mur béton angle gauche du garage côté Chiers**1**

**GÉNÉRAL****Unité de gestion** : Meuse-Moselle**Code** : 23DT54CH1\_S\_35**Date de mise à jour** : 05/07/2023**Auteur** : SPC MM

**15 juillet 2021**Nature de l'inondation : **Débordement de cours d'eau**Altitude calculée de l'eau : **251.06 m**Nature du repère : **Laisse d'inondation****Commentaires** : Mur du garage**GÉNÉRAL****Code** : 23DT54CH1\_R\_35\_1**Date de mise à jour** :**Auteur** : SPC MM

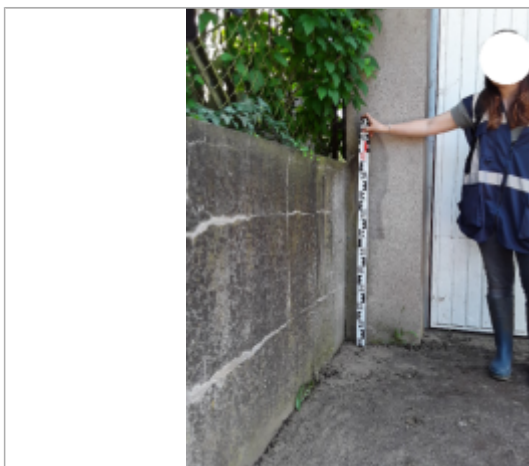
photo du repère de près

**MARQUE****Texte** : aucune inscription**Maximum de l'inondation** : Oui**Visibilité** : Oui**État du repère** : Moyen**Pérennité** : Moyenne**Repère calculé** : Non renseigné**PHEC** : Non renseigné**SOURCE DE REPÉRAGE** : DDT MEURTHE-ET-MOSELLE - 23/07/2021**Type de repérage** : Campagne de terrain post-inondation**Organisme** : DDT 54**NIVELLEMENT INITIAL - 19/04/2022****Méthode** : GPS**Organisme** : SARL GEOL3D**Référence nivelée** : Autre type de référence**Description référence du repère** : depuis le sol**Système altimétrique** : NGF IGN 1969 (système normal)**Altitude de la référence (en m)** : 250.460 m**Différence entre le niveau d'eau et la référence (en m)** : 0.600 m**Altitude calculée de l'eau (en m)** : 251.06
