Commune : **REHON**Rivière : **La Chiers****rue de richepre n°34****Commentaires** : Mur béton angle gauche du garage côté Chiers**1**

GÉNÉRAL**Unité de gestion** : Meuse-Moselle**Code** : 23DT54CH1_S_35**Date de mise à jour** : 05/07/2023**Auteur** : SPC MM

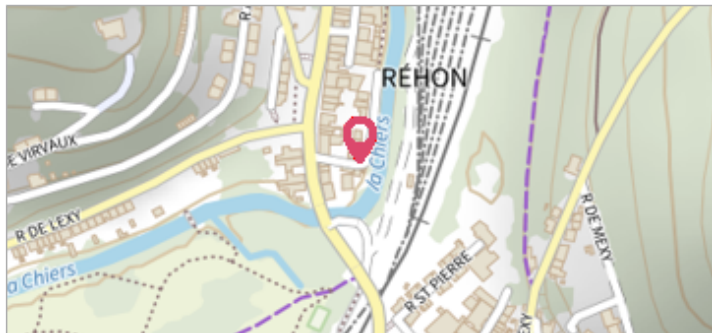
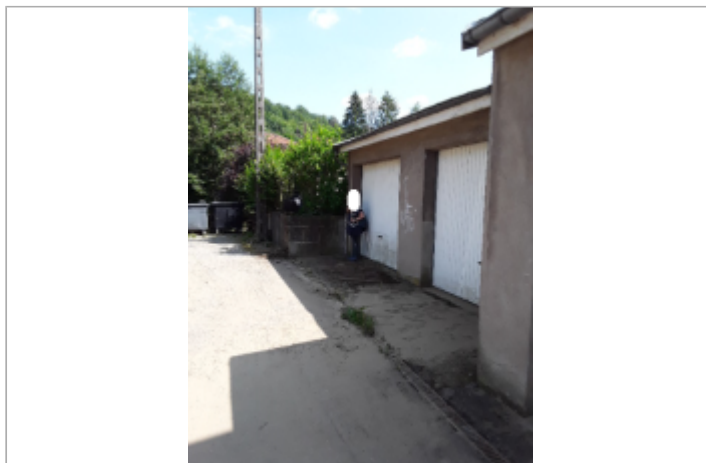
photo du repère de loin

Nature de l'inondation : **Débordement de cours d'eau**Nature du repère : **Laisse d'inondation****Commentaires** : Mur du garage**GÉNÉRAL****Code** : 23DT54CH1_R_35_1**Date de mise à jour** :**Auteur** : SPC MM

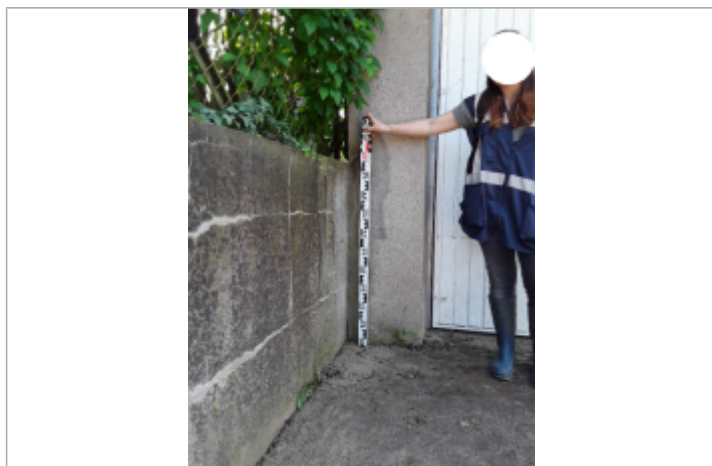
photo du repère de près

MARQUE**Texte** : aucune inscription**Maximum de l'inondation** : Oui**Visibilité** : Oui**État du repère** : Moyen**Pérennité** : Moyenne**Repère calculé** : Non renseigné**PHEC** : Non renseigné

SOURCE DE REPÉRAGE : DDT MEURTHE-ET-MOSELLE - 23/07/2021**Type de repérage** : Campagne de terrain post-inondation**Organisme(s)** : DDT 54**NIVELLEMENT INITIAL - 19/04/2022****Méthode** : GPS**Organisme** : SARL GEOL3D**Référence nivelée** : Autre type de référence**Description référence du repère** : depuis le sol**Système altimétrique** : NGF IGN 1969 (système normal)**Altitude de la référence (en m)** : 250.460 m**Différence entre le niveau d'eau et la référence (en m)** : 0.600 m**Altitude calculée de l'eau (en m)** : 251.06
