Commune : **GORCY**

rue du moulin n°13ter - #2

Commentaires : Façade arrière garage. Bâtiment à proximité ruisseau le Coulmy

Code : 23DT54CH1_S_53 **Date de mise à jour** : 05/07/2023

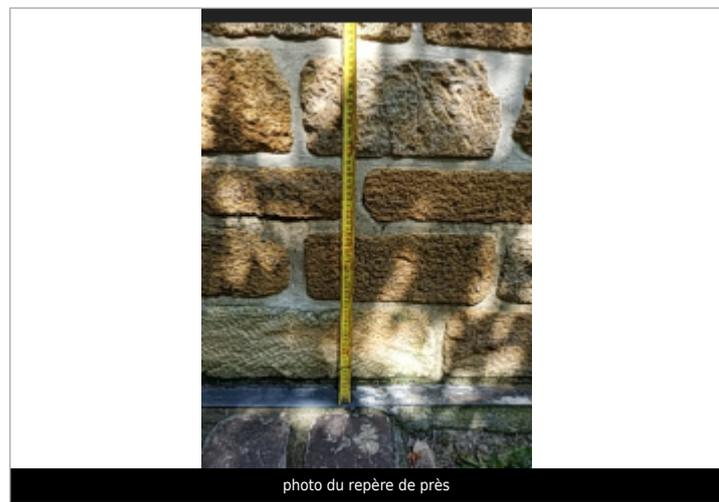
Code : 23DT54CH1_R_53_1 **Date de mise à jour** : 05/07/2023

Nature du repère : **Laisse d'inondation**

Commentaires : mesure prise sur mur arrière garage

Description référence du repère : depuis le sol pavé.Pied du mur

Différence entre le niveau d'eau et la référence (en m) : 0.430 m

Altitude calculée de l'eau (en m) : 242.31
