Commune : **GORCY****rue du moulin n°13ter - #2****Commentaires** : Façade arrière garage. Bâtiment à proximité ruisseau le Coulmy**1**

GÉNÉRAL**Unité de gestion** : Meuse-Moselle**Code** : 23DT54CH1_S_53**Date de mise à jour** : 05/07/2023**Auteur** : SPC MM

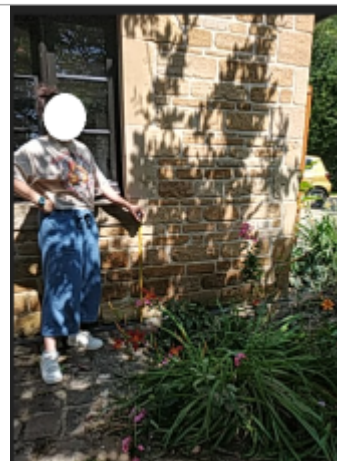
photo du repère de loin

**15 juillet 2021**Altitude calculée de l'eau : **242.31 m**Nature de l'inondation : **Débordement de cours d'eau**Nature du repère : **Laisse d'inondation****Commentaires** : mesure prise sur mur arrière garage**GÉNÉRAL****Code** : 23DT54CH1_R_53_1**Date de mise à jour** :**Auteur** : SPC MM

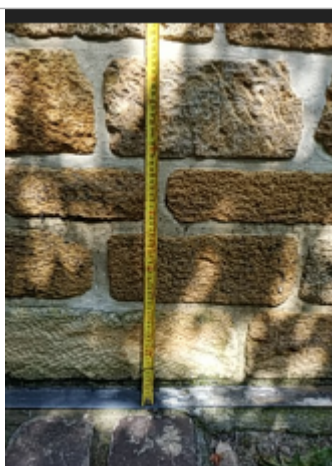
photo du repère de près

MARQUE**Maximum de l'inondation** : Oui**Visibilité** : Non**État du repère** : Non renseigné**Pérennité** : Non renseigné**Repère calculé** : Non renseigné**PHEC** : Non renseigné**SOURCE DE REPÉRAGE** : DDT MEURTHE-ET-MOSELLE - 23/07/2021**Type de repérage** : Campagne de terrain post-inondation**Organisme(s)** : DDT 54**NIVELLEMENT INITIAL - 19/04/2022****Méthode** : GPS**Organisme** : SARL GEOL3D**Référence nivelée** : Autre type de référence**Description référence du repère** : depuis le sol pavé. Pied du mur**Système altimétrique** : NGF IGN 1969 (système normal)**Altitude de la référence (en m)** : 241.880 m**Différence entre le niveau d'eau et la référence (en m)** : 0.430 m**Altitude calculée de l'eau (en m)** : 242.31
