Commune : **GORCY****rue du moulin n°12****Commentaires** : muret de limite de propriété. Bâtiment proche du ruisseau du Coulmy**1**

GÉNÉRAL**Unité de gestion** : Meuse-Moselle**Code** : 23DT54CH1_S_54**Date de mise à jour** : 05/07/2023**Auteur** : SPC MM

**15 Juillet 2021**Nature de l'inondation : **Débordement de cours d'eau**Altitude calculée de l'eau : **241.45 m**Nature du repère : **Laisse d'inondation****Commentaires** : Muret de limite de propriété**GÉNÉRAL****Code** : 23DT54CH1_R_54_1**Date de mise à jour** :**Auteur** : SPC MM

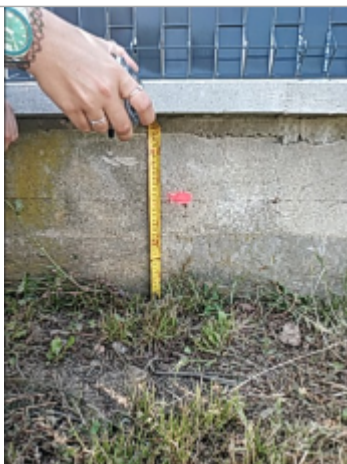
photo du repère de près

MARQUE**Texte** : aucune inscription**Maximum de l'inondation** : Oui**Visibilité** : Oui**État du repère** : Moyen**Pérennité** : Moyenne**Repère calculé** : Non renseigné**PHÉC** : Non renseigné**SOURCE DE REPÉRAGE** : DDT MEURTHE-ET-MOSELLE - 23/07/2021**Type de repérage** : Campagne de terrain post-inondation**Organisme** : DDT 54**NIVELLEMENT INITIAL - 19/04/2022****Méthode** : GPS**Organisme** : SARL GEOL3D**Référence nivelée** : Autre type de référence**Description référence du repère** : depuis le pied de murette**Système altimétrique** : NGF IGN 1969 (système normal)**Altitude de la référence (en m)** : 241.240 m**Différence entre le niveau d'eau et la référence (en m)** : 0.210 m**Altitude calculée de l'eau (en m)** : 241.45
