Commune : **GORCY****rue du moulin n°12****Commentaires** : muret de limite de propriété. Bâtiment proche du ruisseau du Coulmy**1**

GÉNÉRAL**Unité de gestion** : Meuse-Moselle**Code** : 23DT54CH1_S_54**Date de mise à jour** : 05/07/2023**Auteur** : SPC MM

**15 juillet 2021**Nature de l'inondation : **Débordement de cours d'eau**Altitude calculée de l'eau : **241.45 m**Nature du repère : **Laisse d'inondation****Commentaires** : Muret de limite de propriété**GÉNÉRAL****Code** : 23DT54CH1_R_54_1**Date de mise à jour** :**Auteur** : SPC MM

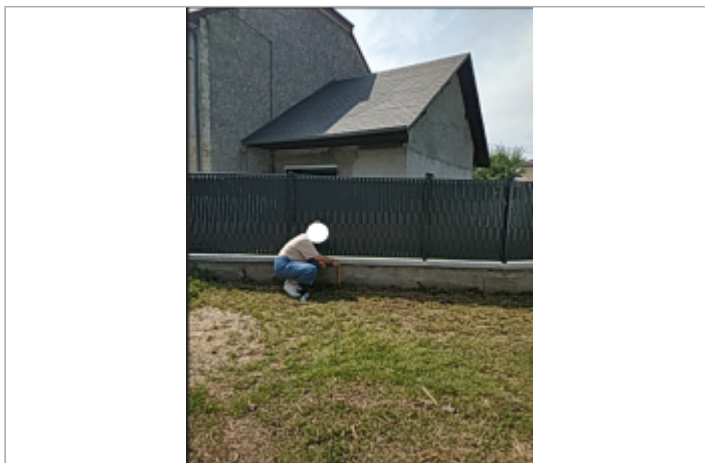
photo du repère de loin

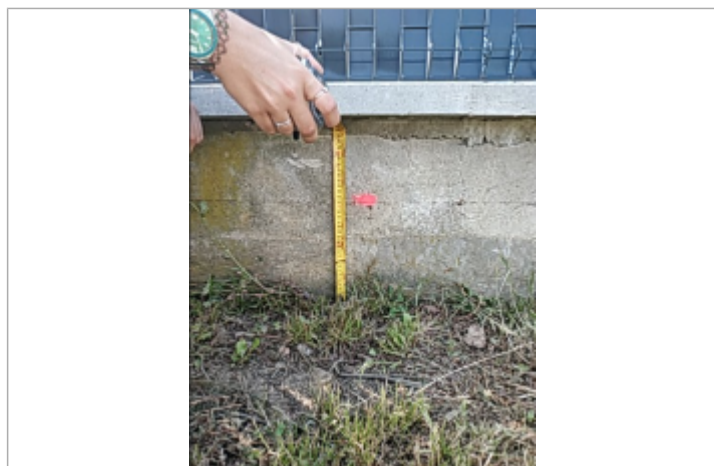
photo du repère de près

MARQUE**Texte** : aucune inscription**Maximum de l'inondation** : Oui**Visibilité** : Oui**État du repère** : Moyen**Pérennité** : Moyenne**Repère calculé** : Non renseigné**PHEC** : Non renseigné**SOURCE DE REPÉRAGE** : DDT MEURTHE-ET-MOSELLE - 23/07/2021**Type de repérage** : Campagne de terrain post-inondation**Organisme(s)** : DDT 54**NIVELLEMENT INITIAL - 19/04/2022****Méthode** : GPS**Organisme** : SARL GEOL3D**Référence nivelée** : Autre type de référence**Description référence du repère** : depuis le pied de murette**Système altimétrique** : NGF IGN 1969 (système normal)**Altitude de la référence (en m)** : 241.240 m**Différence entre le niveau d'eau et la référence (en m)** : 0.210 m**Altitude calculée de l'eau (en m)** : 241.45
