Commune : **GORCY****place St Martin n°23bis****Commentaires** : Cabane en arrière de propriété. Bâtiment à proximité du ruisseau du Coulmy**1**

GÉNÉRAL**Unité de gestion** : Meuse-Moselle**Code** : 23DT54CH1_S_56**Date de mise à jour** : 05/07/2023**Auteur** : SPC MM

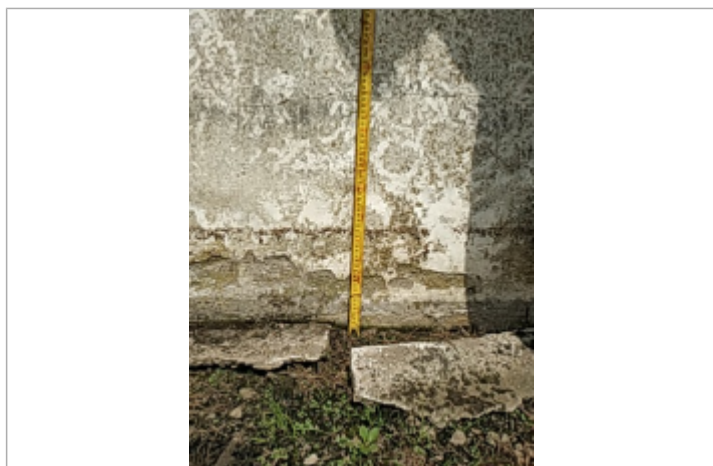
photo du repère de près

**15 juillet 2021**Altitude calculée de l'eau : **240.99 m**Nature de l'inondation : **Débordement de cours d'eau**Nature du repère : **Laisse d'inondation****Commentaires** : Mur bâtiment sud-est en arrière de propriété.**GÉNÉRAL****Code** : 23DT54CH1_R_56_1**Date de mise à jour** :**Auteur** : SPC MM

MARQUE**Maximum de l'inondation** : Oui**Visibilité** : Non**État du repère** : Non renseigné**Pérennité** : Non renseigné**Repère calculé** : Non renseigné**PHEC** : Non renseigné**SOURCE DE REPÉRAGE** : DDT MEURTHE-ET-MOSELLE - 23/07/2021**Type de repérage** : Campagne de terrain post-inondation**Organisme(s)** : DDT 54**NIVELLEMENT INITIAL - 19/04/2022****Méthode** : GPS**Organisme** : SARL GEOL3D**Référence nivelée** : Autre type de référence**Description référence du repère** : depuis le sol**Système altimétrique** : NGF IGN 1969 (système normal)**Altitude de la référence (en m)** : 240.770 m**Différence entre le niveau d'eau et la référence (en m)** : 0.220 m**Altitude calculée de l'eau (en m)** : 240.99
