Commune : **LONGUYON**Rivière : **la Crusnes****Pont RD618 enjambant la Crusnes****Commentaires** : Berge beton côté parking**1**

GÉNÉRAL**Unité de gestion** : Meuse-Moselle**Code** : 23DT54CH1_S_9**Date de mise à jour** : 05/07/2023**Auteur** : SPC MM

Nature de l'inondation : **Débordement de cours d'eau**Altitude calculée de l'eau : **212.35 m**Nature du repère : **Laisse d'inondation****Commentaires** : amont du pont - repere sur berge rive gauche**GÉNÉRAL****Code** : 23DT54CH1_R_9_1**Date de mise à jour** :**Auteur** : SPC MM

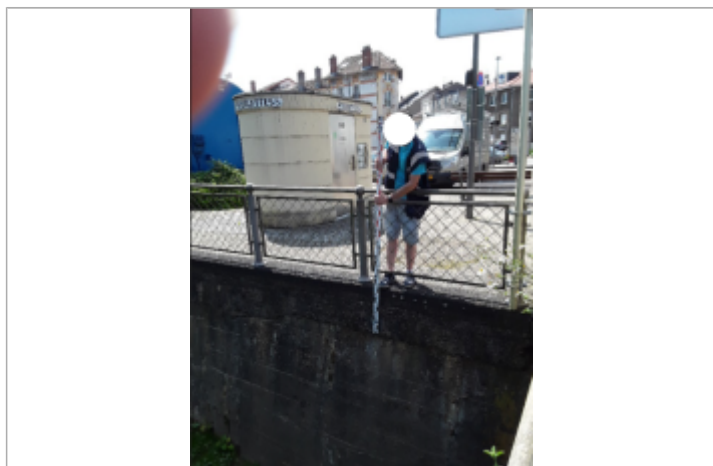
photo du repère de près

MARQUE**Maximum de l'inondation** : Oui**Visibilité** : Non**État du repère** : Non renseigné**Pérennité** : Non renseigné**Repère calculé** : Non renseigné**PHEC** : Non renseigné**SOURCE DE REPÉRAGE** : DDT MEURTHE-ET-MOSELLE - 23/07/2021**Type de repérage** : Campagne de terrain post-inondation**Organisme(s)** : DDT 54**NIVELLEMENT INITIAL - 19/04/2022****Méthode** : GPS**Organisme** : SARL GEOL3D**Référence nivelée** : Autre type de référence**Description référence du repère** : depuis le sol**Système altimétrique** : NGF IGN 1969 (système normal)**Altitude de la référence (en m)** : 211.850 m**Différence entre le niveau d'eau et la référence (en m)** : 0.500 m**Altitude calculée de l'eau (en m)** : 212.35 m
