Commune : **LONGUYON**Rivière : **la Crusnes**

## Pont RD618 enjambant la Crusnes

Code : 23DT54CH1\_S\_9

Code : 23DT54CH1\_R\_9\_1

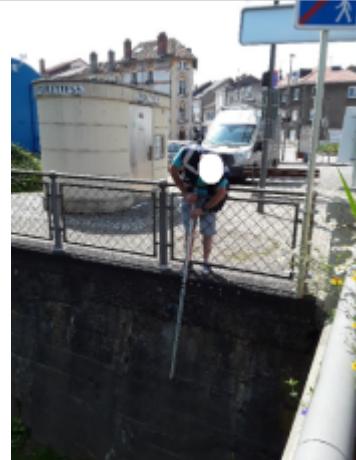
Commentaires : Berge beton coôté parking

photo du repère de loin

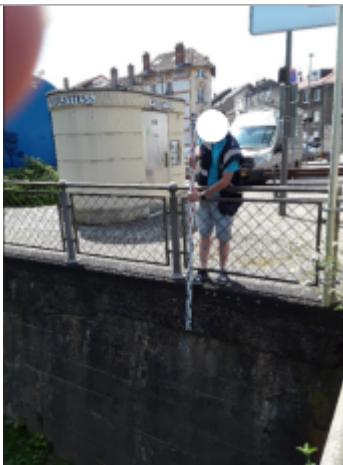
Commentaires : amont du pont - repere sur berge rive gauche

photo du repère de près

Altitude calculée de l'eau : **212.35 m**Nature du repère : **Laisse d'inondation**
