Commune : **LONGUYON****rue du Picon n°5**

Rivière : **La Chiers****1**

Code : 23DT54CH1_S_13

**15 Juillet 2021**Nature de l'inondation : **Débordement de cours d'eau**

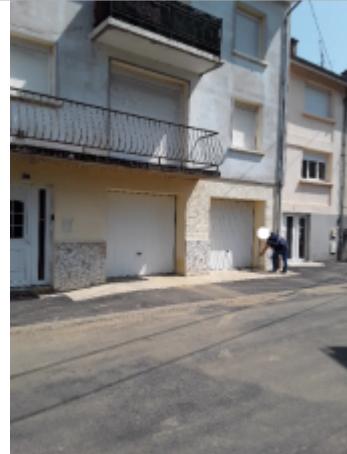
Commentaires : Mur garage

photo du repère de loin

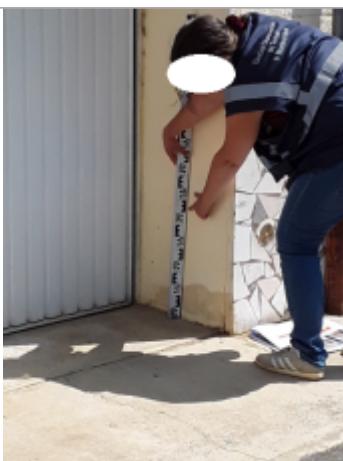
Commentaires : Sur mur garage

Altitude calculée de l'eau : **211.86 m**Nature du repère : **Laisse d'inondation****GÉNÉRAL**

photo du repère de près

SOURCE DE REPÉRAGE : DDT MEURTHE-ET-MOSELLE - 23/07/2021**Type de repérage** : Campagne de terrain post-inondation
Organisme : DDT 54**NIVELLEMENT INITIAL - 19/04/2022****Méthode** : GPS**Organisme** : SARL GEOL3D**Référence nivélée** : Autre type de référence**Description référence du repère** : depuis le sol**Système altimétrique** : NGF IGN 1969 (système normal)**Altitude de la référence (en m)** : 211.400 m**Différence entre le niveau d'eau et la référence (en m)** : 0.460 m**Altitude calculée de l'eau (en m)** : 211.86 m
