Commune : REHON

## rue de longwy n°26

Rivière : La Chiers

Code : 23DT54CH1\_S\_32

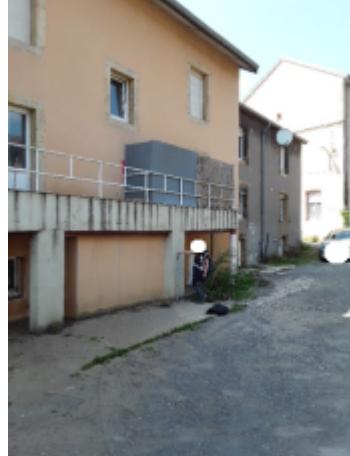
Commentaires : Poteau de soutien de la terrasse en arrière de propriété

photo du repère de loin

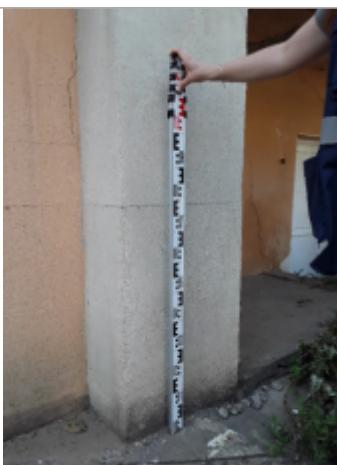
Commentaires : Pilier de soutien terrasse

photo du repère de près

Texte : aucune inscription

État du repère : Mauvais

Différence entre le niveau d'eau et la référence (en m) : 0.780 m
