Commune : **CHARENCEY-VEZIN**Rivière : **La Chiers****rue du Dorlon n°3****Commentaires** : Mur angle maison arrière de propriété**1**

GÉNÉRAL**Unité de gestion** : Meuse-Moselle**Code** : 23DT54CH1_S_34**Date de mise à jour** : 05/07/2023**Auteur** : SPC MM

Nature de l'inondation : **Débordement de cours d'eau**Altitude calculée de l'eau : **196.29 m**Nature du repère : **Laisse d'inondation****Commentaires** : Angle mur habitation inondée et abri en bois**GÉNÉRAL****Code** : 23DT54CH1_R_34_1**Date de mise à jour** :**Auteur** : SPC MM

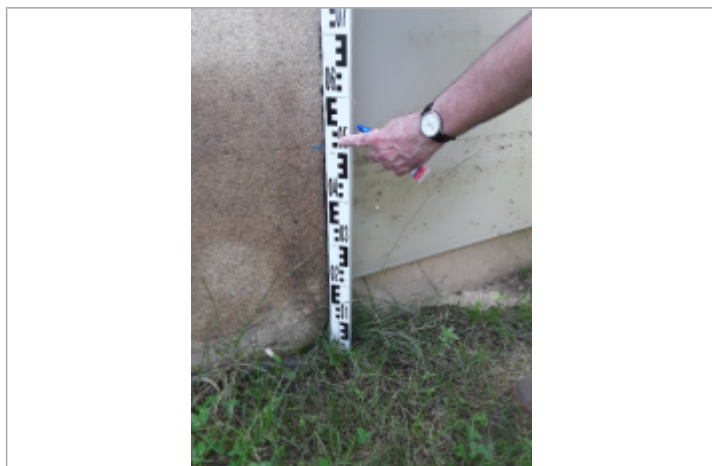
photo du repère de près

MARQUE**Texte** : aucune inscription**Maximum de l'inondation** : Oui**Visibilité** : Oui**État du repère** : Mauvais**Pérennité** : Aucune**Repère calculé** : Non renseigné**PHEC** : Non renseigné**SOURCE DE REPÉRAGE** : DDT MEURTHE-ET-MOSELLE - 23/07/2021**Type de repérage** : Campagne de terrain post-inondation**Organisme(s)** : DDT 54**NIVELLEMENT INITIAL - 19/04/2022****Méthode** : GPS**Organisme** : SARL GEOL3D**Référence nivelée** : Autre type de référence**Description référence du repère** : depuis le seuil**Système altimétrique** : NGF IGN 1969 (système normal)**Altitude de la référence (en m)** : 195.780 m**Différence entre le niveau d'eau et la référence (en m)** : 0.510 m**Altitude calculée de l'eau (en m)** : 196.29 m
