Commune : **GORCY****rue du moulin n°13ter - #1****Commentaires :** Palissade en bois en limite de propriété. Bâtiment à proximité ruisseau le Coulmy**1**

**GÉNÉRAL****Unité de gestion :** Meuse-Moselle**Code :** 23DT54CH1\_S\_52**Date de mise à jour :** 05/07/2023**Auteur :** SPC MM

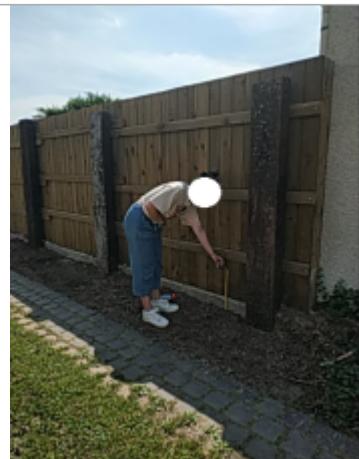
photo du repère de loin

**15 Juillet 2021****Nature de l'inondation :** Débordement de cours d'eau**Altitude calculée de l'eau :** **242.02 m****Nature du repère :** Laisse d'inondation**Commentaires :** Palissade de limite de propriété**GÉNÉRAL****Code :** 23DT54CH1\_R\_52\_1**Date de mise à jour :****Auteur :** SPC MM

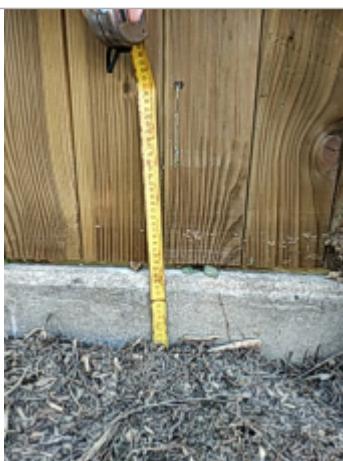
photo du repère de près

**MARQUE****Texte :** aucune inscription**Maximum de l'inondation :** Oui**Visibilité :** Oui**État du repère :** Moyen**Pérennité :** Moyenne**Repère calculé :** Non renseigné**PHEC :** Non renseigné**SOURCE DE REPÉRAGE : DDT MEURTHE-ET-MOSELLE - 23/07/2021****Type de repérage :** Campagne de terrain post-inondation  
**Organisme :** DDT 54**NIVELLEMENT INITIAL - 19/04/2022****Méthode :** GPS**Organisme :** SARL GEOL3D**Référence nivelée :** Autre type de référence**Description référence du repère :** depuis le sol**Système altimétrique :** NGF IGN 1969 (système normal)**Altitude de la référence (en m) :** 241.820 m**Différence entre le niveau d'eau et la référence (en m) :** 0.200 m**Altitude calculée de l'eau (en m) :** 242.02 m
