Commune : **GORCY****rue du moulin n°12****Commentaires :** muret de limite de propriété. Bâtiment proche du ruisseau du Coulmy**1**

GÉNÉRAL**Unité de gestion :** Meuse-Moselle**Code :** 23DT54CH1_S_54**Date de mise à jour :** 05/07/2023**Auteur :** SPC MM

**15 Juillet 2021**Nature de l'inondation : **Débordement de cours d'eau****Commentaires :** Muret de limite de propriétéAltitude calculée de l'eau : **241.45 m**Nature du repère : **Laisse d'inondation****GÉNÉRAL****Code :** 23DT54CH1_R_54_1**Date de mise à jour :****Auteur :** SPC MM

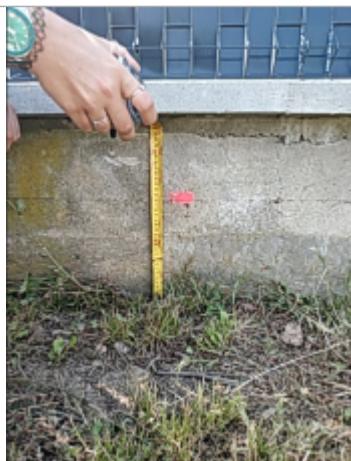
photo du repère de près

MARQUE**Texte :** aucune inscription**Maximum de l'inondation :** Oui**Visibilité :** Oui**État du repère :** Moyen**Pérennité :** Moyenne**Repère calculé :** Non renseigné**PHEC :** Non renseigné**SOURCE DE REPÉRAGE : DDT MEURTHE-ET-MOSELLE - 23/07/2021****Type de repérage :** Campagne de terrain post-inondation
Organisme : DDT 54**NIVELLEMENT INITIAL - 19/04/2022****Méthode :** GPS**Organisme :** SARL GEOL3D**Référence nivélée :** Autre type de référence**Description référence du repère :** depuis le pied de murette**Système altimétrique :** NGF IGN 1969 (système normal)**Altitude de la référence (en m) :** 241.240 m**Différence entre le niveau d'eau et la référence (en m) :** 0.210 m**Altitude calculée de l'eau (en m) :** 241.45 m
