Commune : **GORCY****rue du moulin n°12****Commentaires** : muret de limite de propriété. Bâtiment proche du ruisseau du Coulmy**1**

**GÉNÉRAL****Unité de gestion** : Meuse-Moselle**Code** : 23DT54CH1\_S\_54**Date de mise à jour** : 05/07/2023**Auteur** : SPC MM

**15 juillet 2021**Nature de l'inondation : **Débordement de cours d'eau**Altitude calculée de l'eau : **241.45 m**Nature du repère : **Laisse d'inondation****Commentaires** : Muret de limite de propriété**GÉNÉRAL****Code** : 23DT54CH1\_R\_54\_1**Date de mise à jour** :**Auteur** : SPC MM

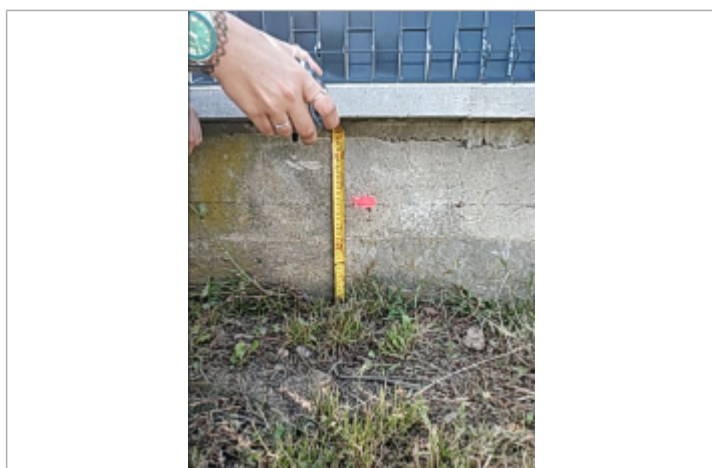
photo du repère de près

**MARQUE****Texte** : aucune inscription**Maximum de l'inondation** : Oui**Visibilité** : Oui**État du repère** : Moyen**Pérennité** : Moyenne**Repère calculé** : Non renseigné**PHEC** : Non renseigné**SOURCE DE REPÉRAGE** : DDT MEURTHE-ET-MOSELLE - 23/07/2021**Type de repérage** : Campagne de terrain post-inondation**Organisme(s)** : DDT 54**NIVELLEMENT INITIAL - 19/04/2022****Méthode** : GPS**Organisme** : SARL GEOL3D**Référence nivelée** : Autre type de référence**Description référence du repère** : depuis le pied de murette**Système altimétrique** : NGF IGN 1969 (système normal)**Altitude de la référence (en m)** : 241.240 m**Différence entre le niveau d'eau et la référence (en m)** : 0.210 m**Altitude calculée de l'eau (en m)** : 241.45 m
