Commune : GORCY

## Place St Martin n°20

Code : 23DT54CH1\_S\_55

**15 Juillet 2021**

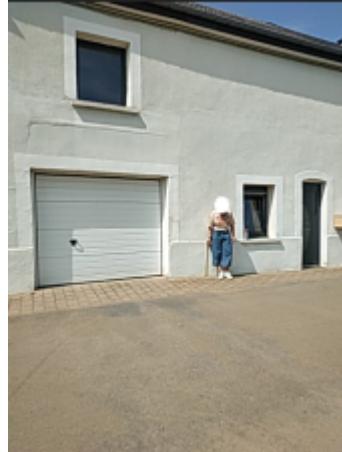
Commentaires : façade de maison. À proximité du ruisseau du Coulmy

photo du repère de loin

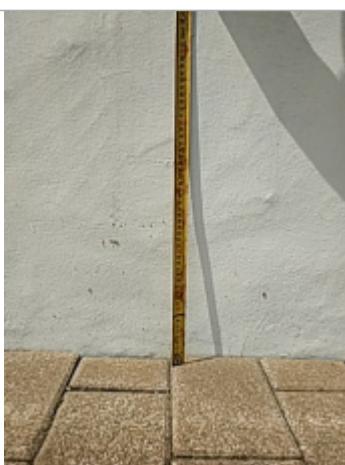
Commentaires : mur de façade entre entrée et garage

photo du repère de près

Altitude calculée de l'eau : **240.79 m**

Différence entre le niveau d'eau et la référence (en m) : 0.250 m
