Commune : **GORCY**

Place St Martin n°20

Code : 23DT54CH1_S_55

15 juillet 2021

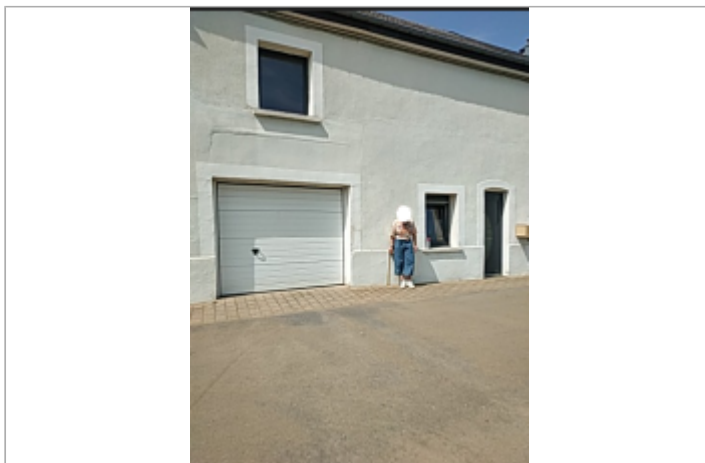
Commentaires : façade de maison. À proximité du ruisseau du Coulmy

photo du repère de loin

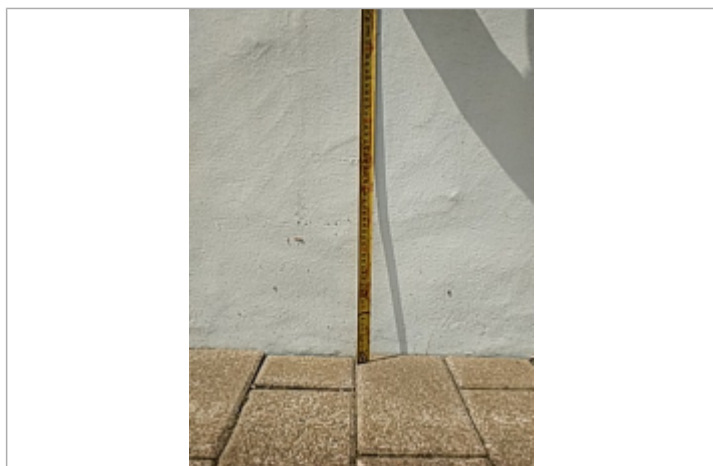
Commentaires : mur de façade entre entrée et garage

Différence entre le niveau d'eau et la référence (en m) : 0.250 m

Altitude calculée de l'eau (en m) : 240.79 m

photo du repère de près
